ترميم المباني التاريخية

# الدليل الإرشادي

## لأعمال ترميم المباني التاريخية

© حقوق الطبع محفوظة - لجنة اعمار الخليل، 2016

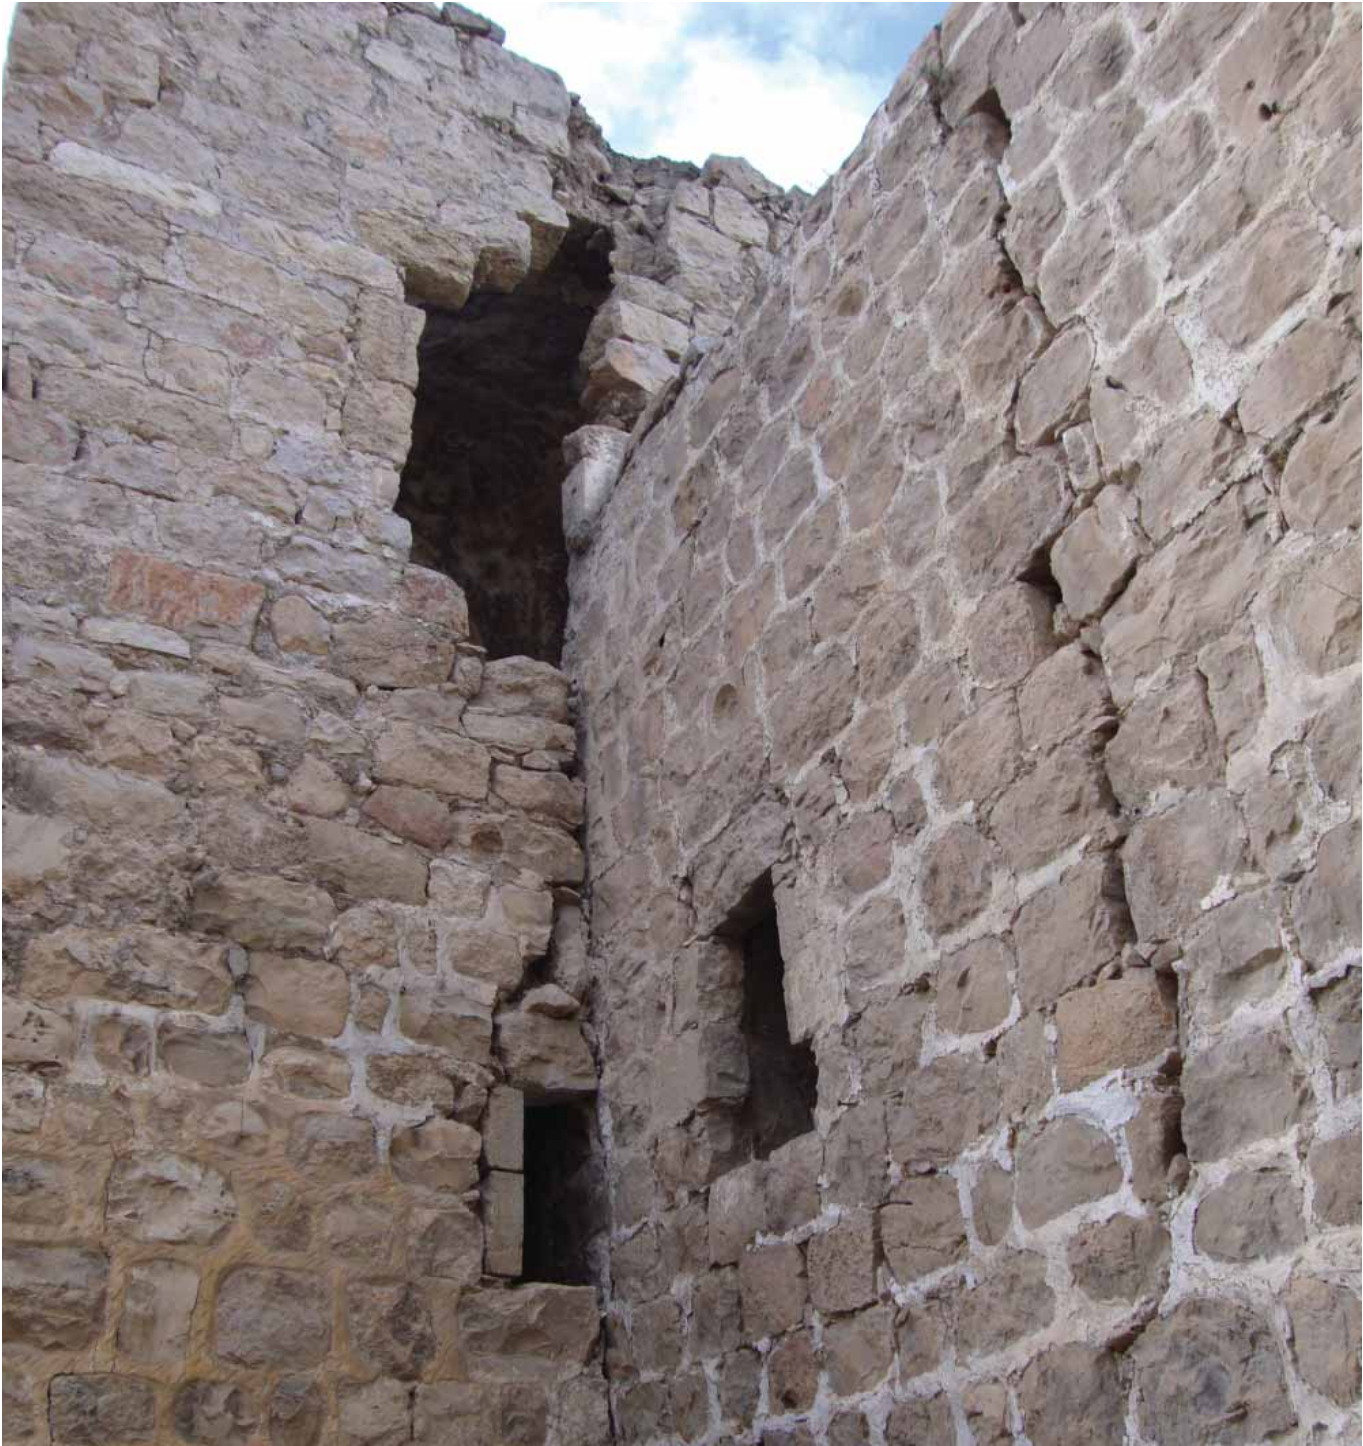
صور توضح تأثير هبوط الاساسات على المباني القديمة

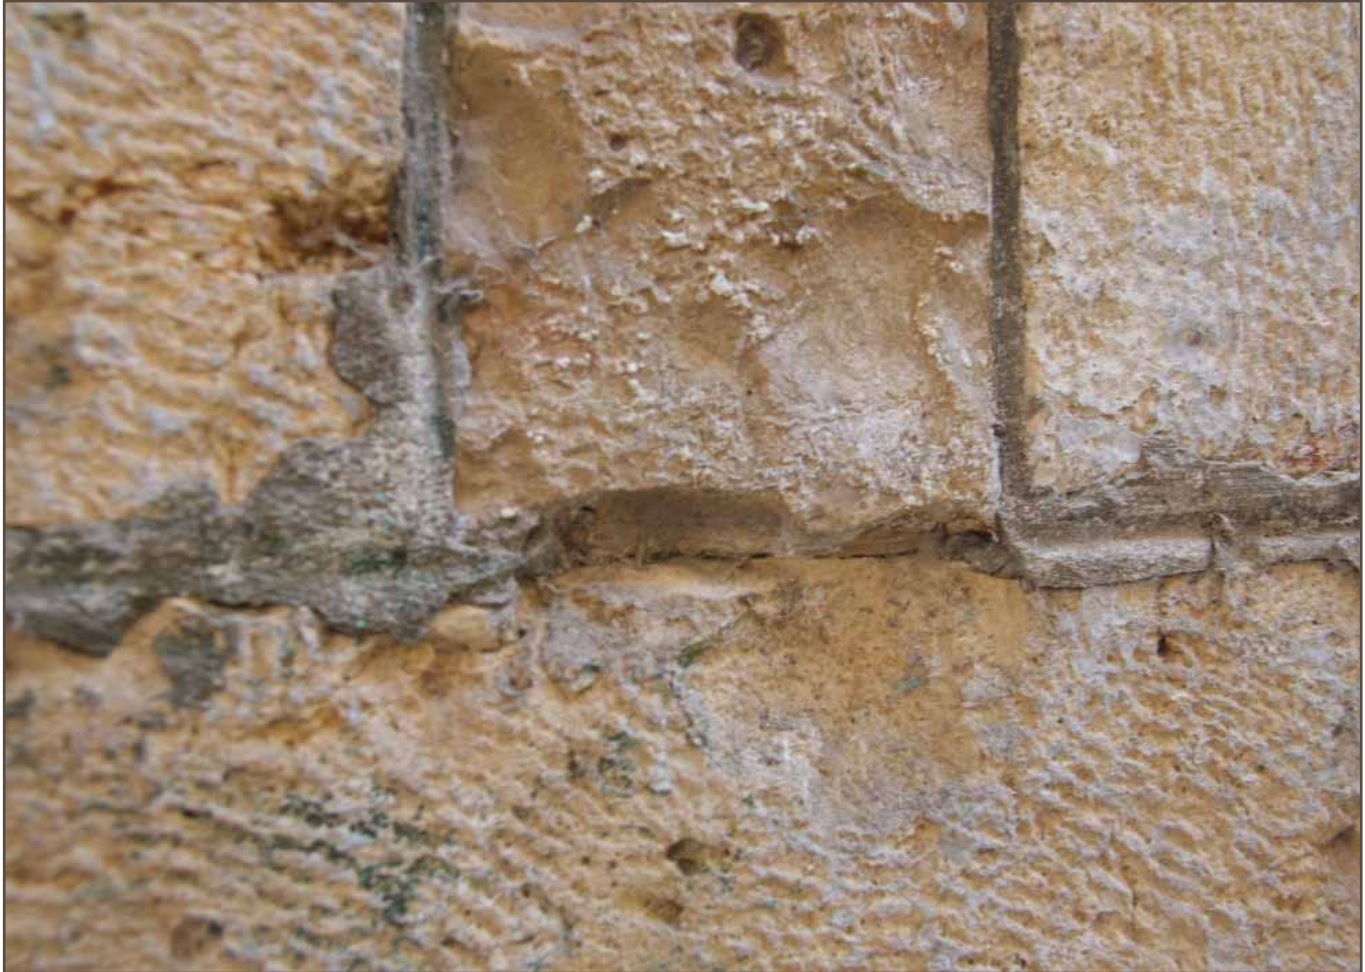
وهو انشطار جزئي لحواف الحجر أو القطع الحجرية، عندما تكون حلول الحجر رفيعة، أو نقاط ارتكازها في الصف الواحد (المدماك) غير متوازية.

صور من البلدة القديمة في الخليل توضح مشكلة تشظي حجرة البناء

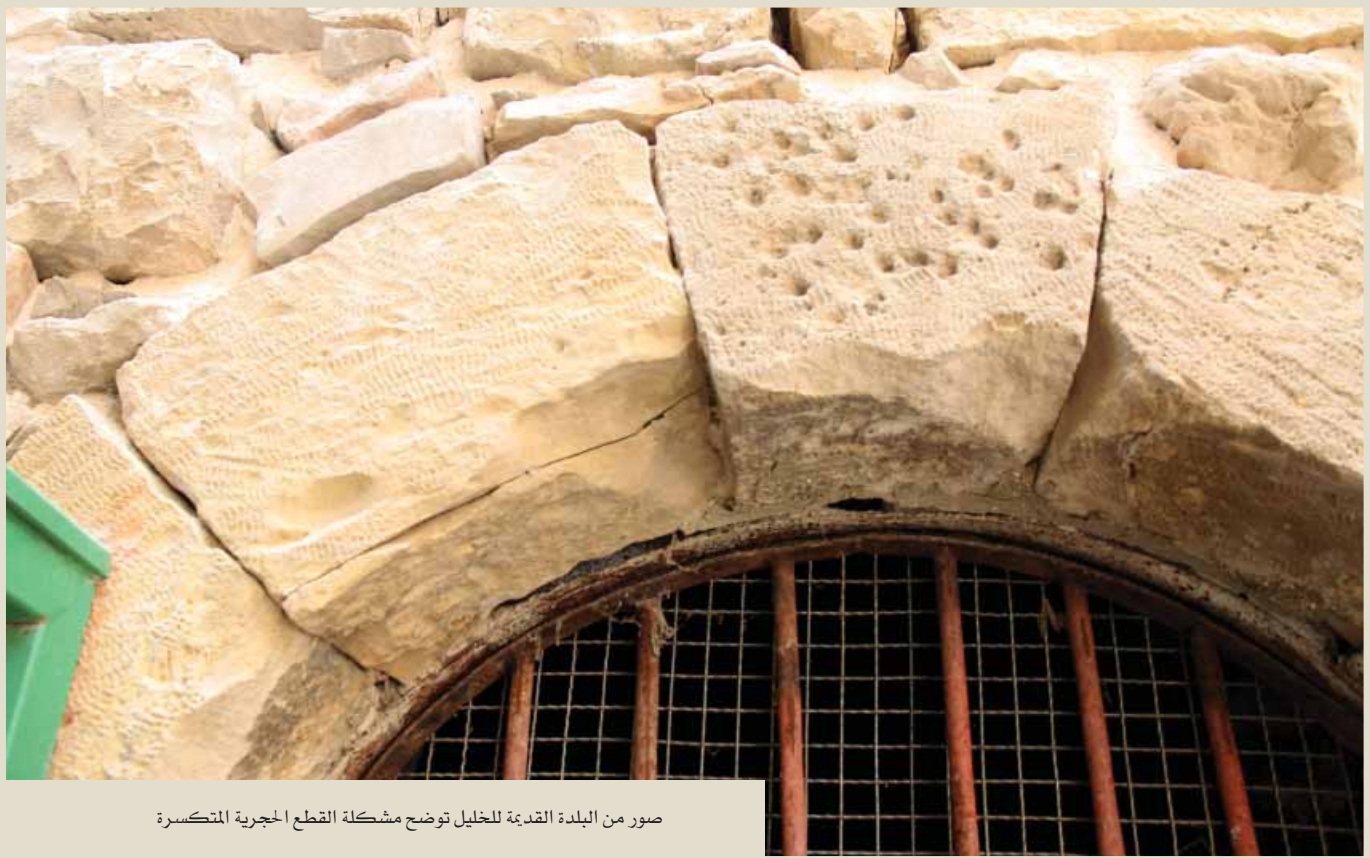
حدوث صدوع في عمق القطع الحجرية لفتحات الشبابيك أو انفصال أجزاء منها ، مما يؤثر على قدرتها التحميلية ومظهرها الخارجي.

صور من البلدة القديمة للخليل توضح مشكلة القطع الحجرية المتكسرة

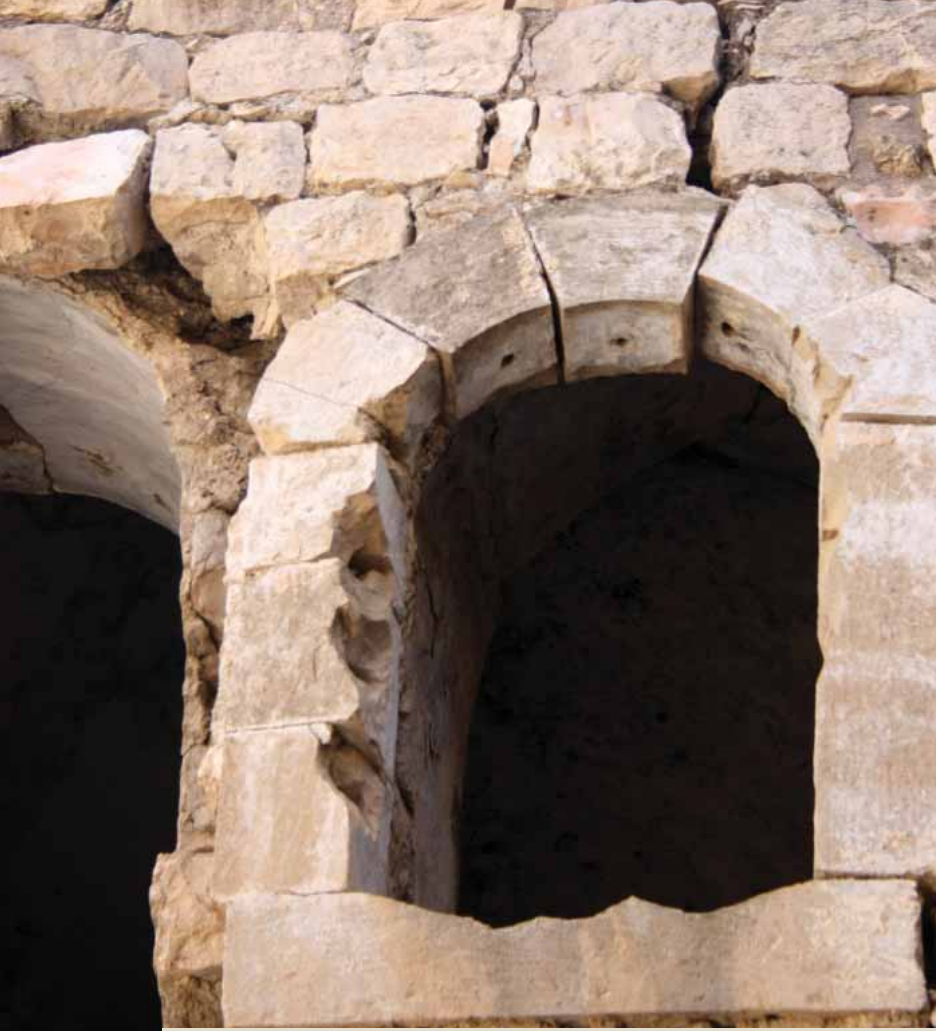
صور من البلدة القديمة للخليل توضح مشكلة القطع الحجرية المتكسرة

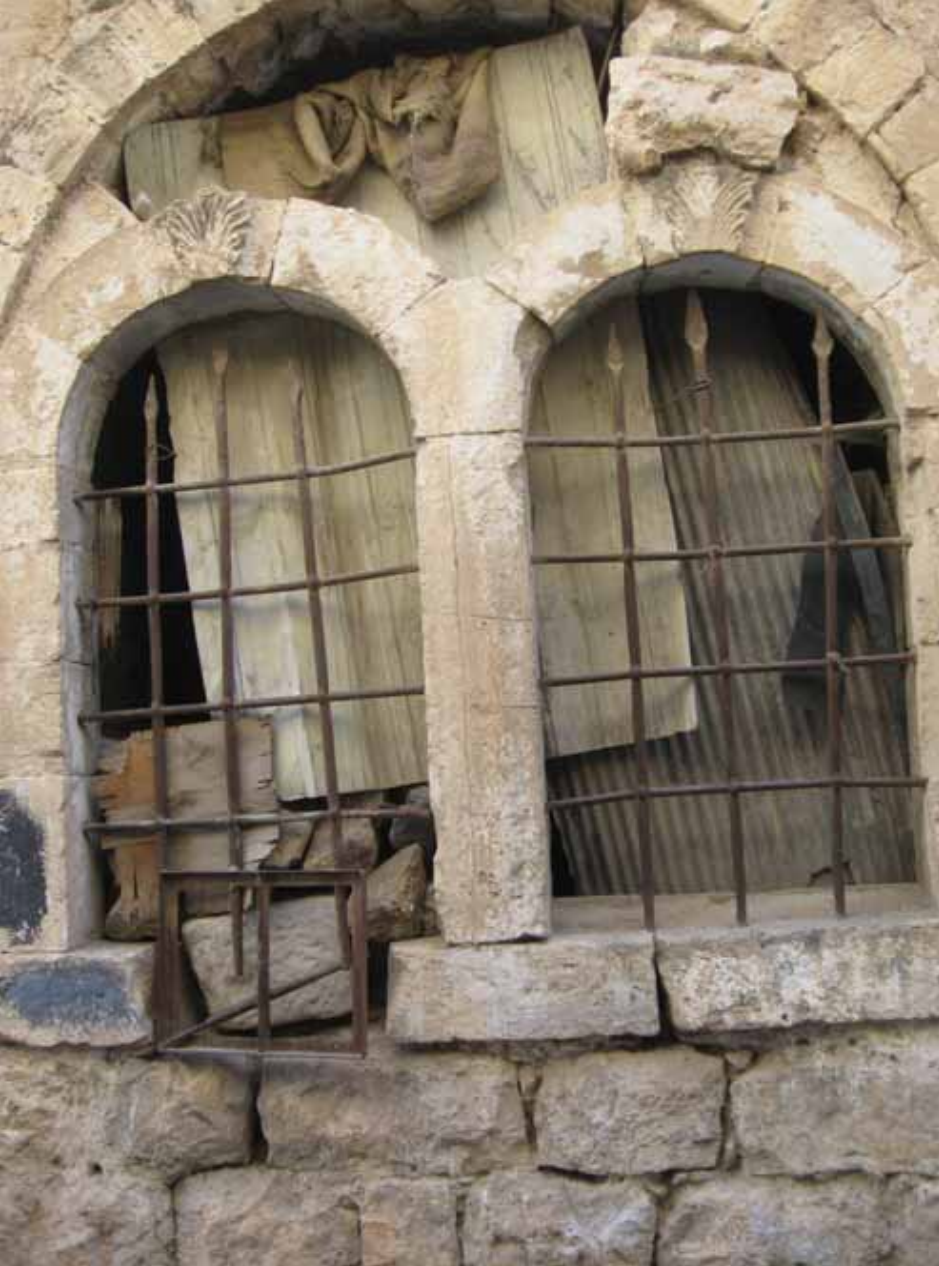
صورة توضح تكسر عتبات الشباك بسبب الحماليات الحديدية

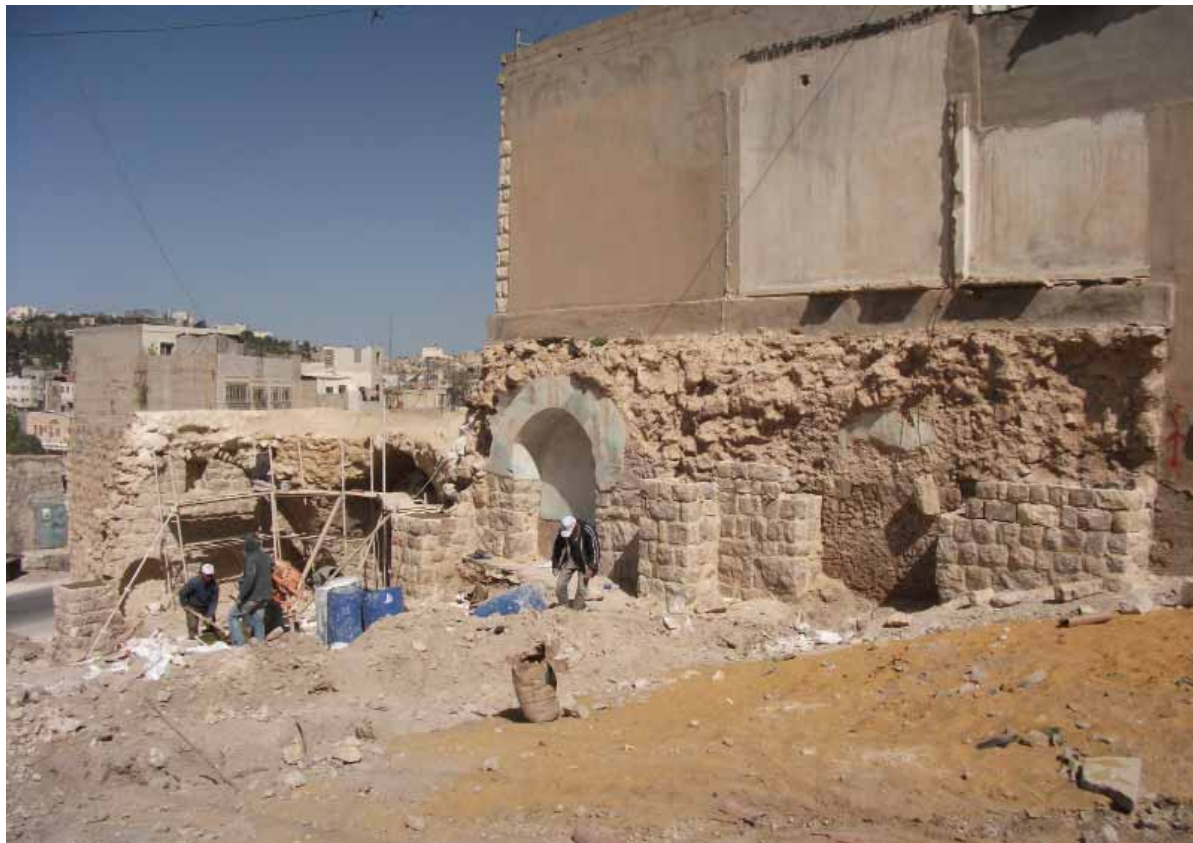
4. يمكن تقليل عرض الجدار المبنى من الأساس ، وبناء صف واحد خارجي من الحجارة وعمل تصفيحة خرسانية أو خرسانة مسلحة خلفه بسمك (40 - 60) سم وفق الحسابات الإنشائية .

صورة تبين العمل على بناء جدران متهدمة كلياً

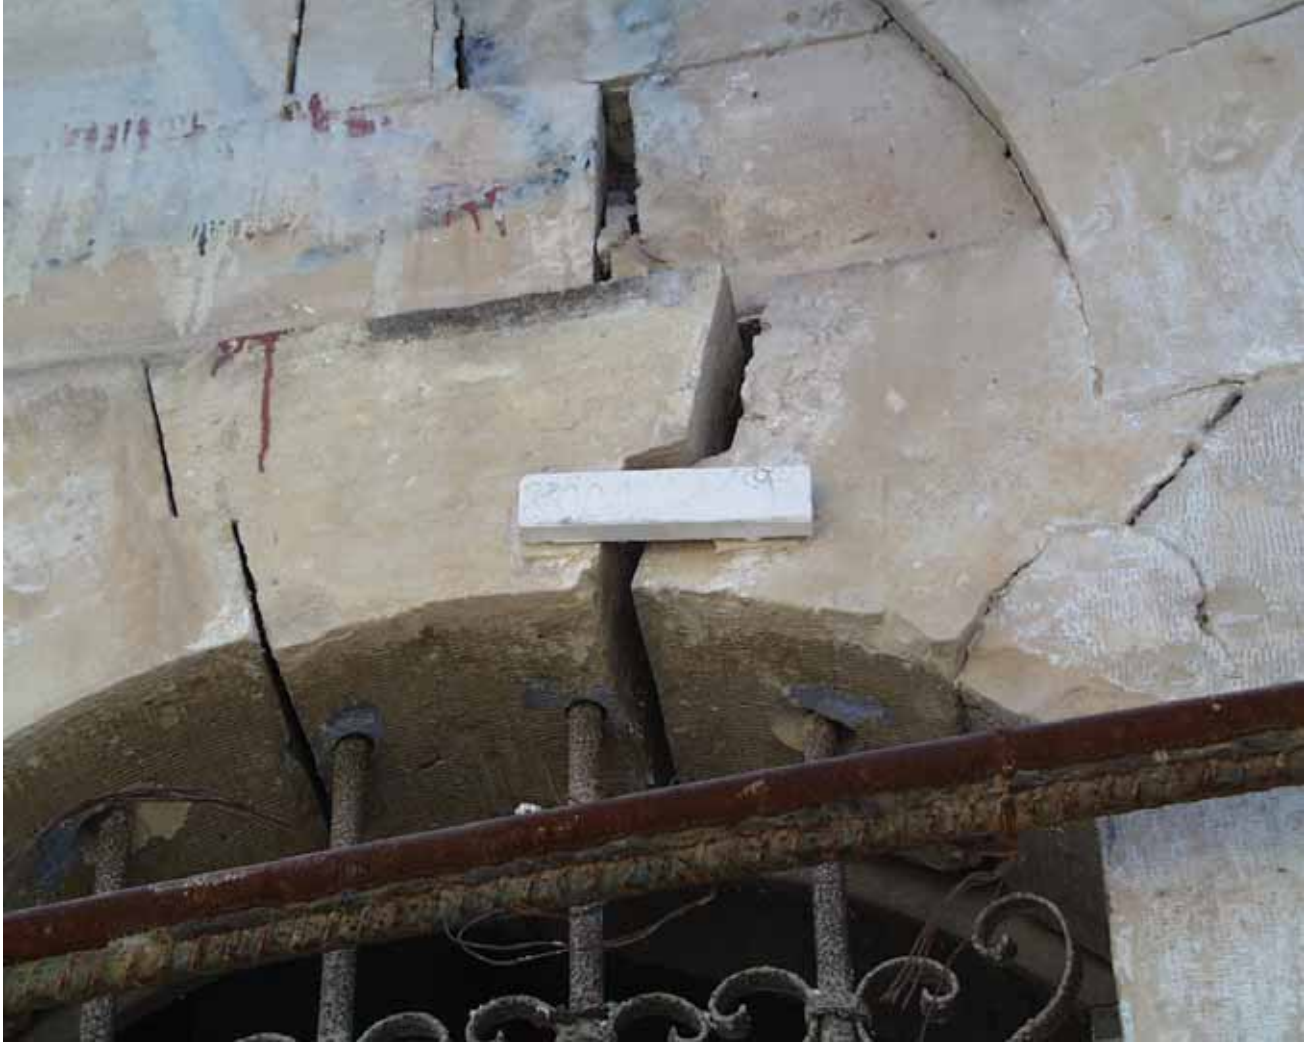
وهي حركة حجر أو مجموعة حجارة من القوس إلى أسفل؛ نتيجة قوة القص العالية الواقعة على القوس الحجري

صور تبين حركة حجارة الاقواس الحجرية في مباني البلدة القديمة

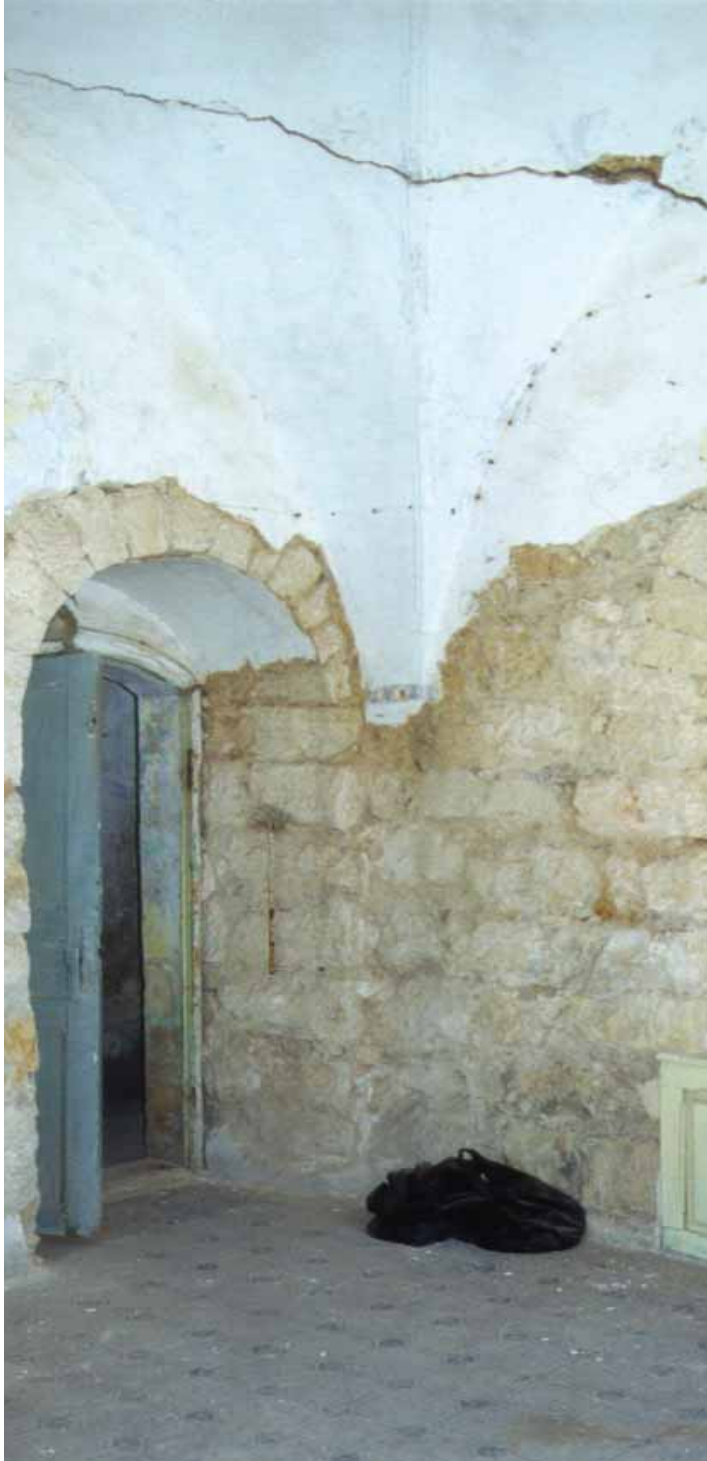
صورة توضح هبوط الاكثاف في احد المباني

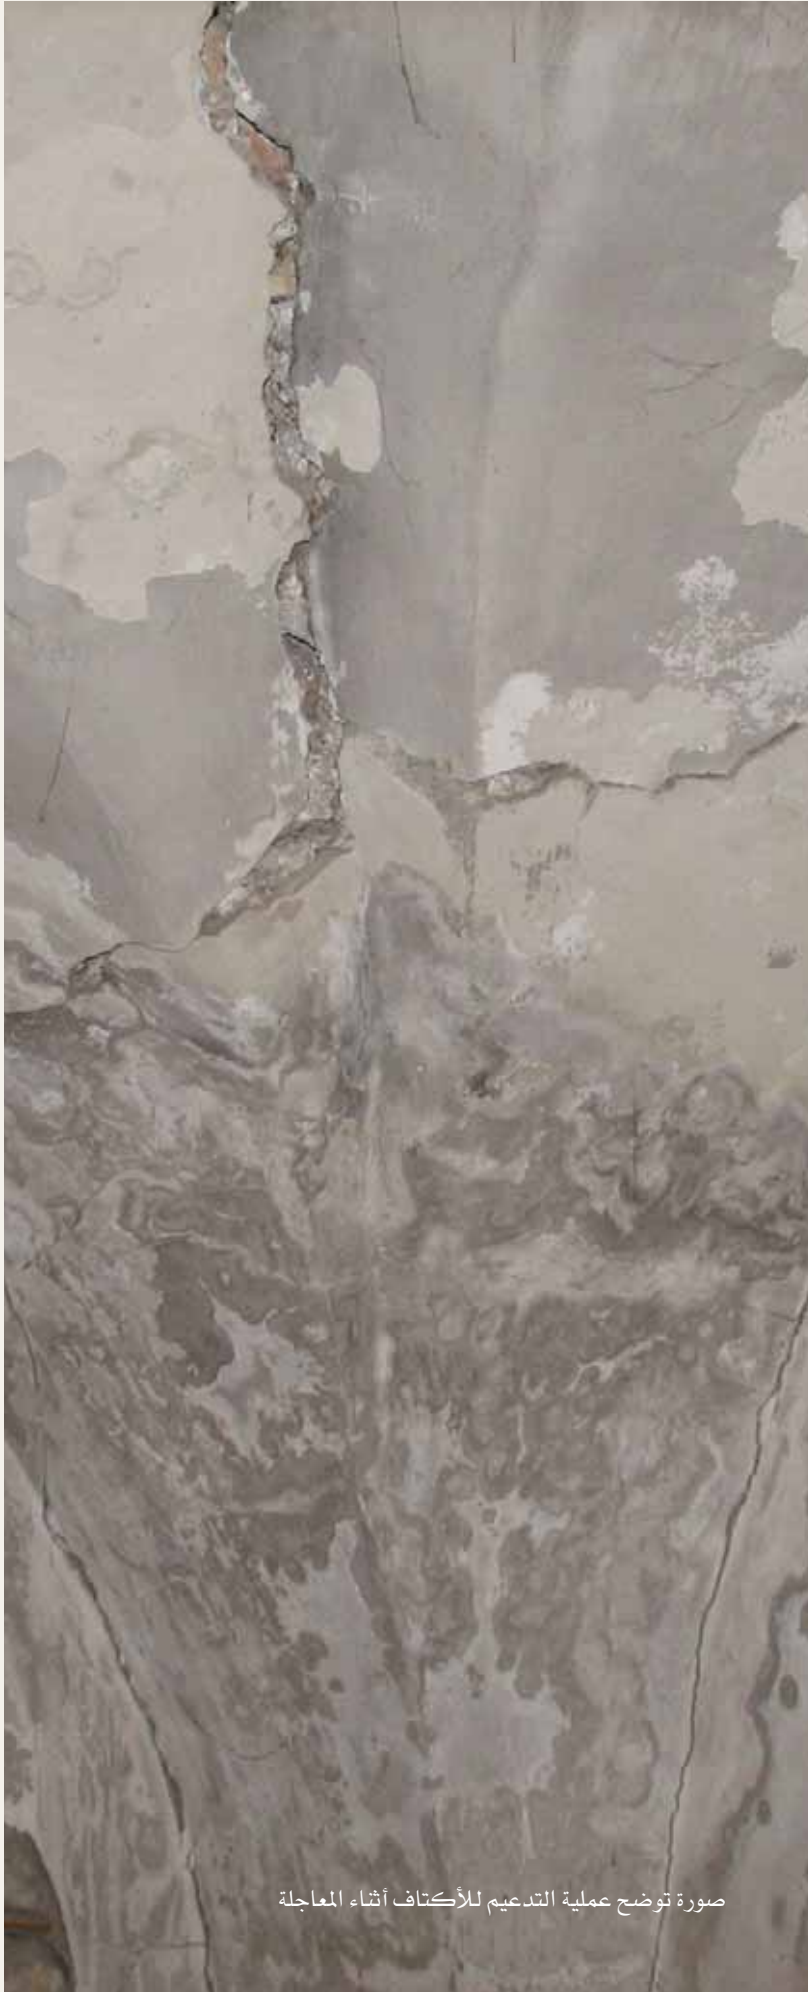
صورة توضح عملية التدعيم للأكتاف أثناء المعالجة

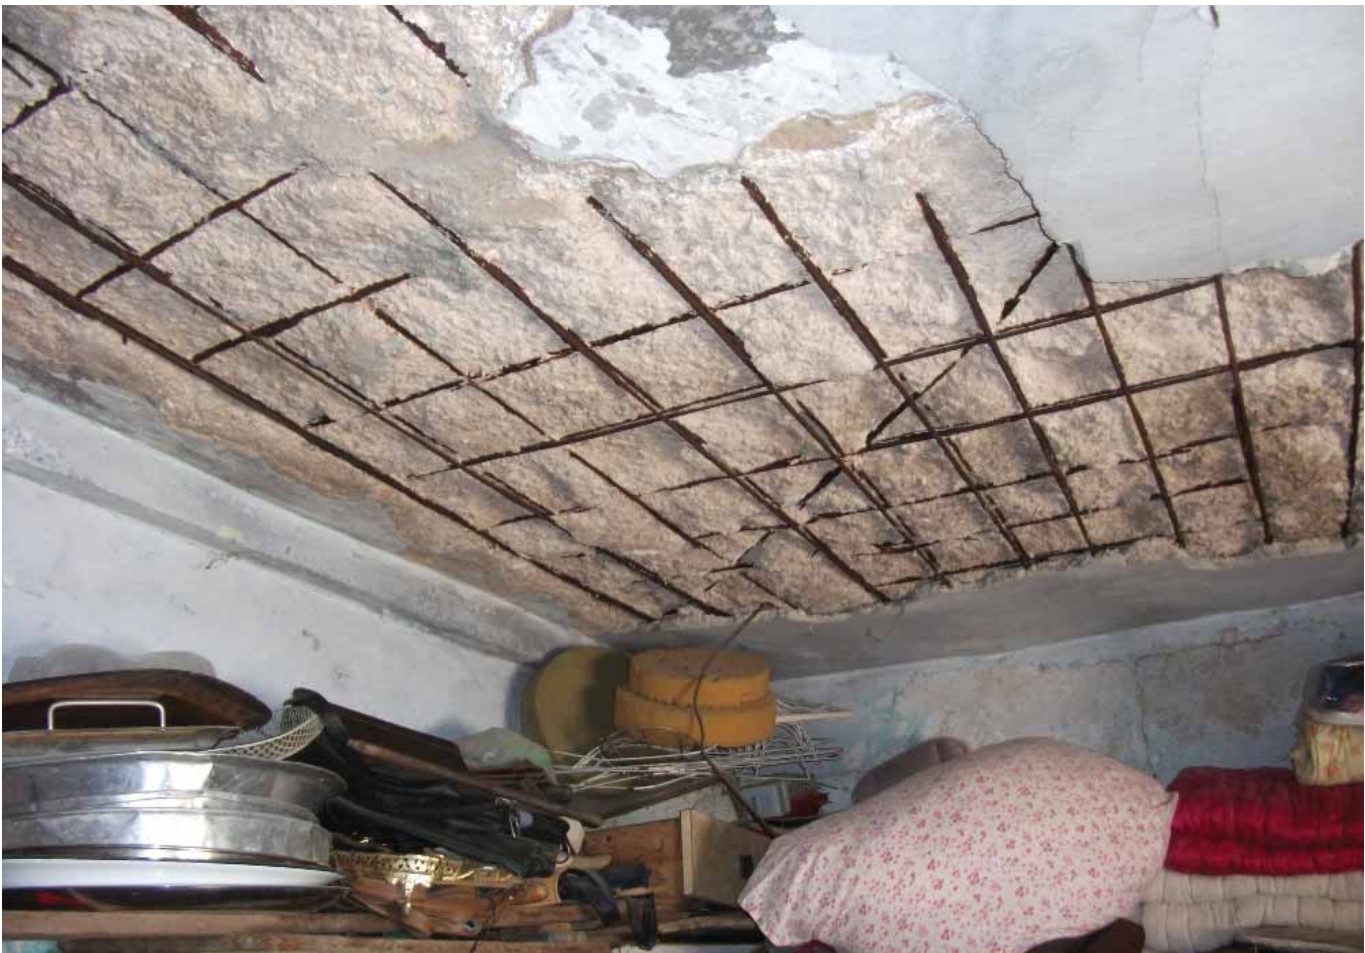
1. تسرب المياه والرطوبة من خلال العقدة وصدأ حديد التسليح الداخلي.
2. تلف طبقة الحماية الخرسانية أسفل حديد التسليح أو فقدانها.
3. الأحمال الزائدة على العقدة.
4. زيادة كمية المواد الناعمة الموجودة في ركام الخرسانة، ومن ثم تشققها وتفتت مكوناتها وتغلغل الماء إلى داخلها.

صور توضح مشكلة التلف الحاصل في العقود الخرسانية

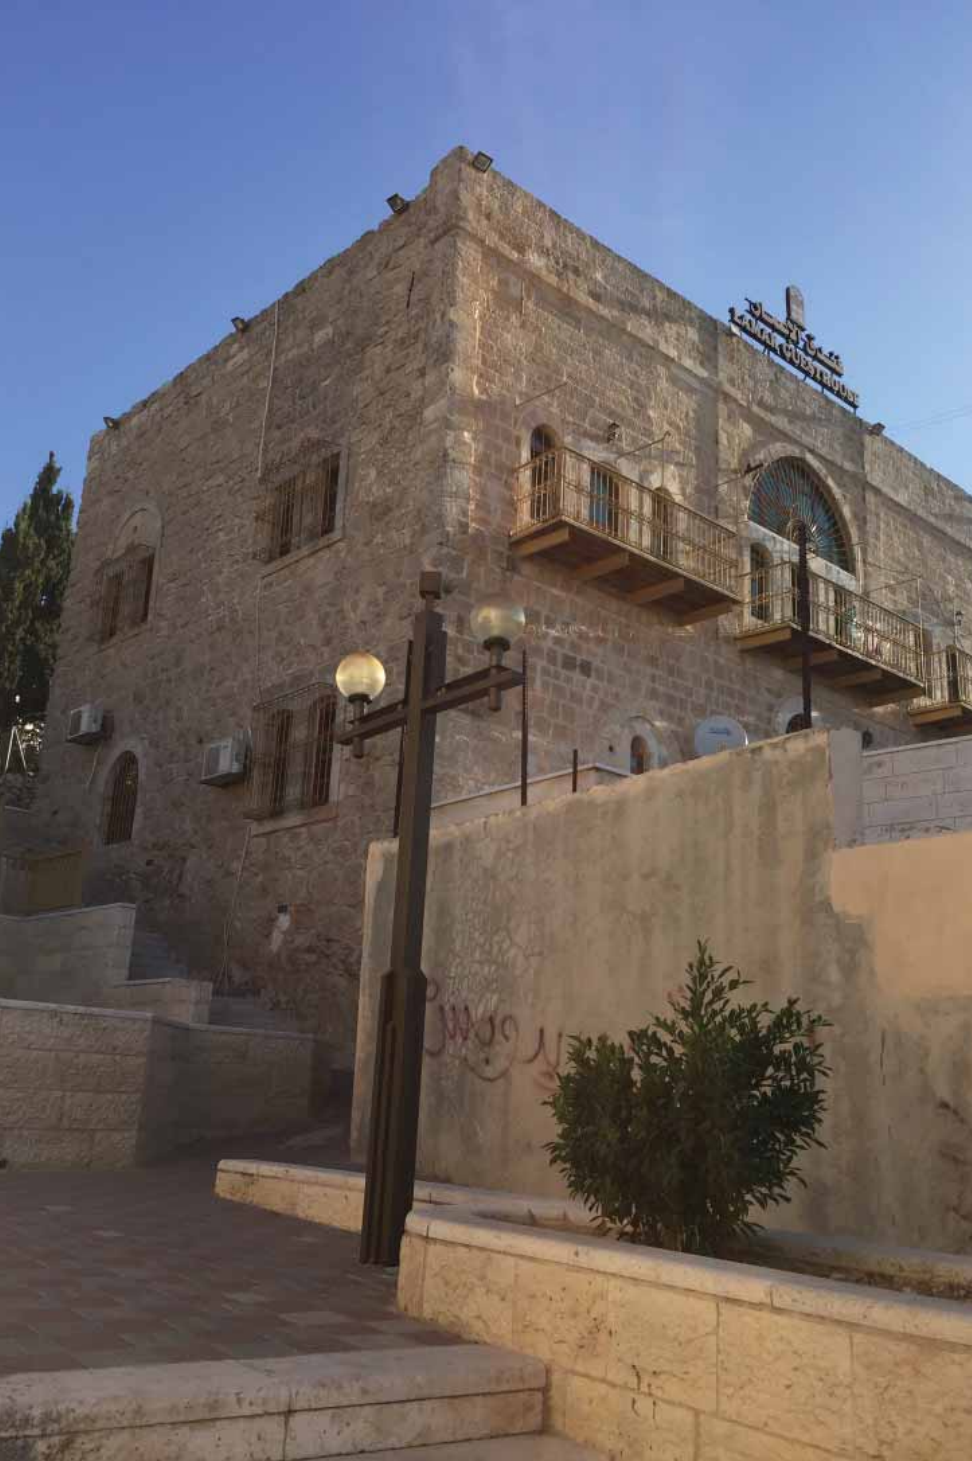
صورة توضح البرندات المرممة في مبنى الشريف

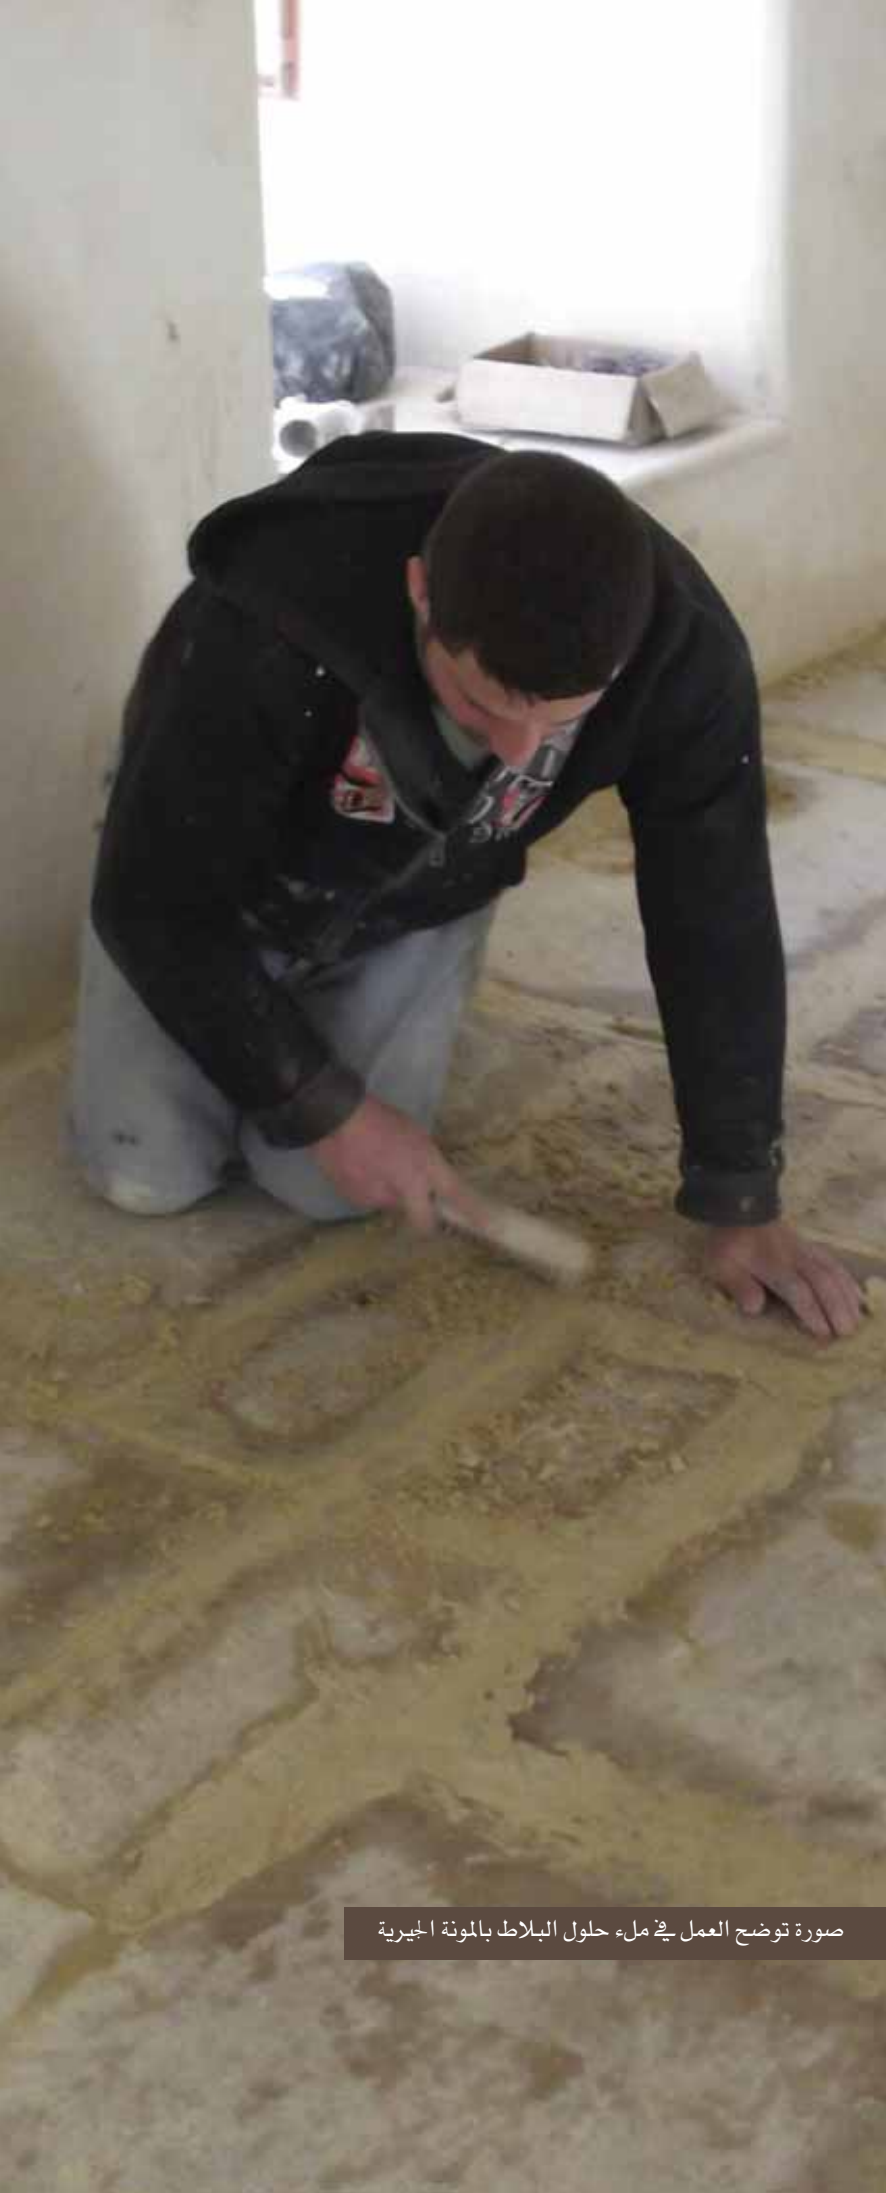
صورة توضح العمل في ملء حلول البلاط بالموونة الجيرية

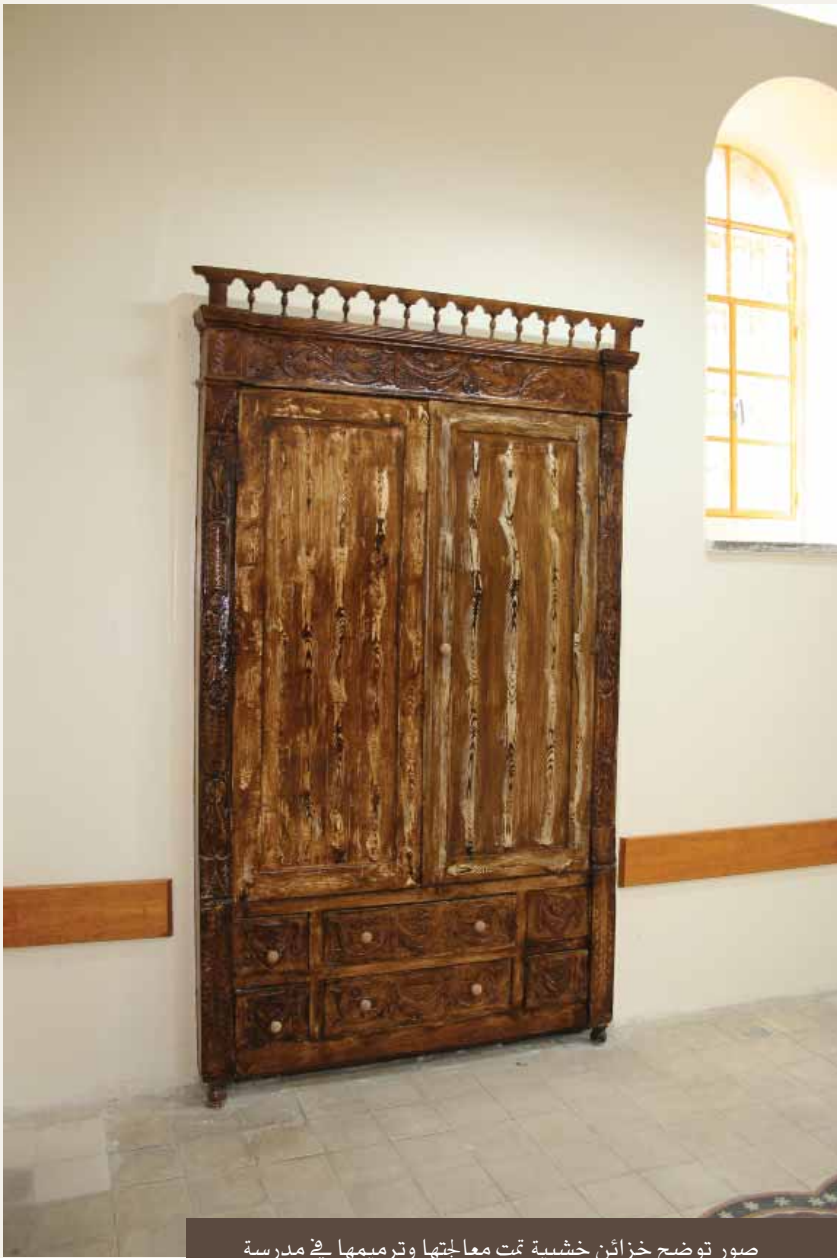
صور توضح خزائن خشبية تمت معالجتها وترميمها في مدرسة  
شجرة الدر الاساسية في البلدة القديمة

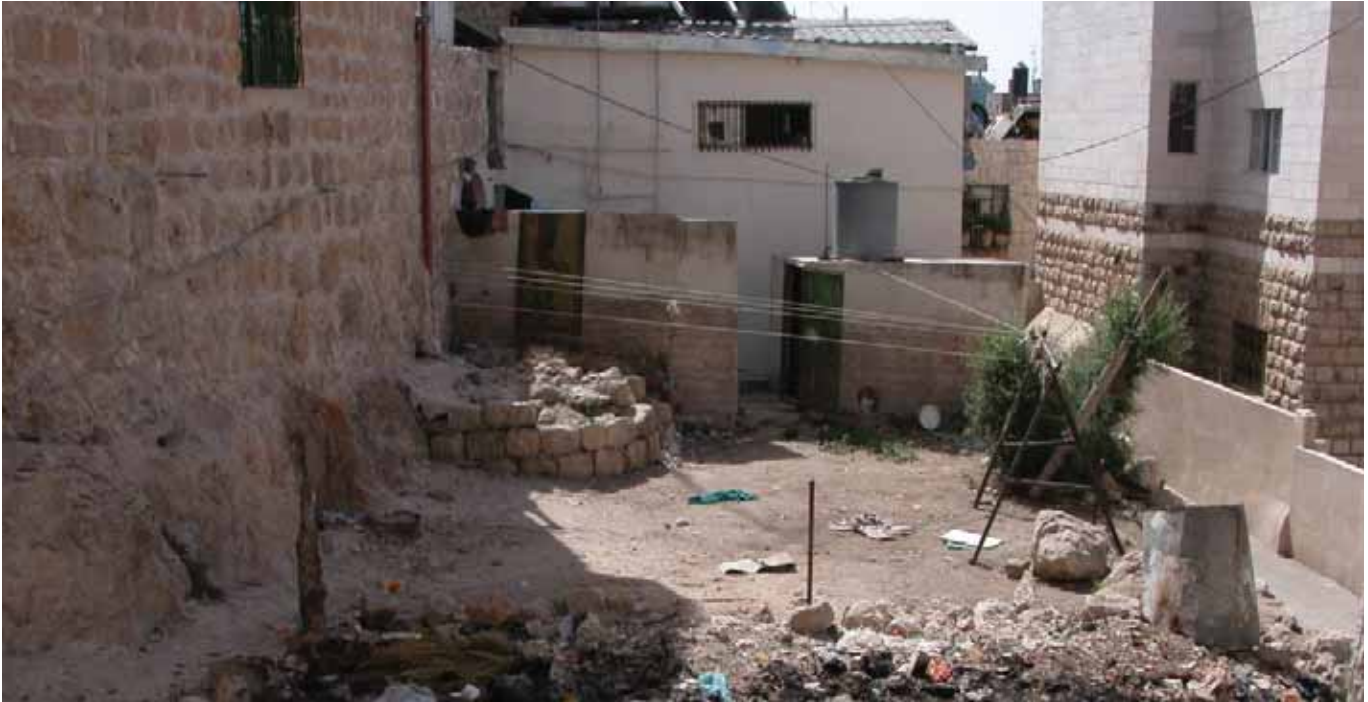
أعمال تمديدات مواسير المجاري وتركيب المناهل
